# 佛山市南海业鹏机械厂案例

案例名称：佛山市南海业鹏机械厂

审核类型：质量管理体系初评第二阶段

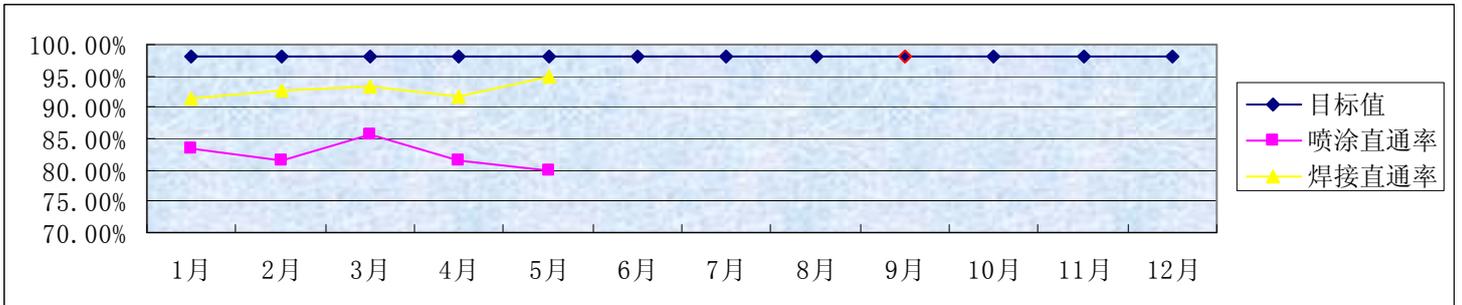
1、查阅 1-5 质量目标达成情况，喷涂一次合格率平均仅为 82%，焊接直通率仅 92.7%，与质量目标存在一定差距！

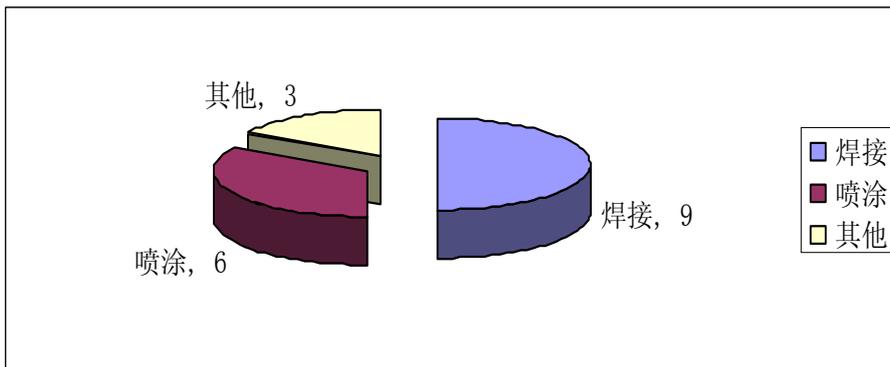
3、3-5月主要客户投诉分布 ---投诉重点主要为焊接和喷涂质量:

根据以上情况, 审核组认为: ①企业质量目标实现能力相对较差; ②在关键工序(焊接、喷涂过程)控制方面有所欠缺;

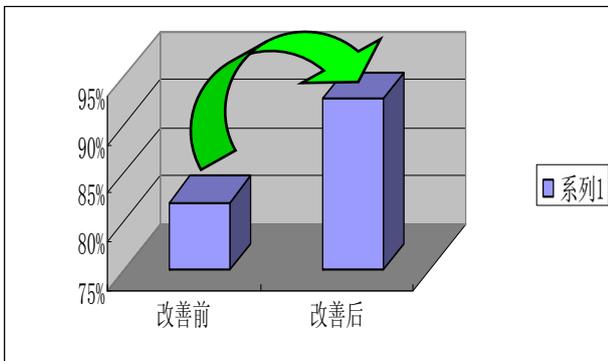
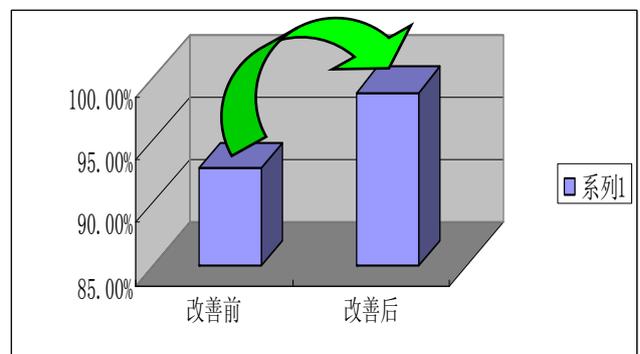
2) 焊接、喷涂改善前对比:

喷涂合格率提升近10%，  
基本达到行业平均水平

焊接合格率提升近7%

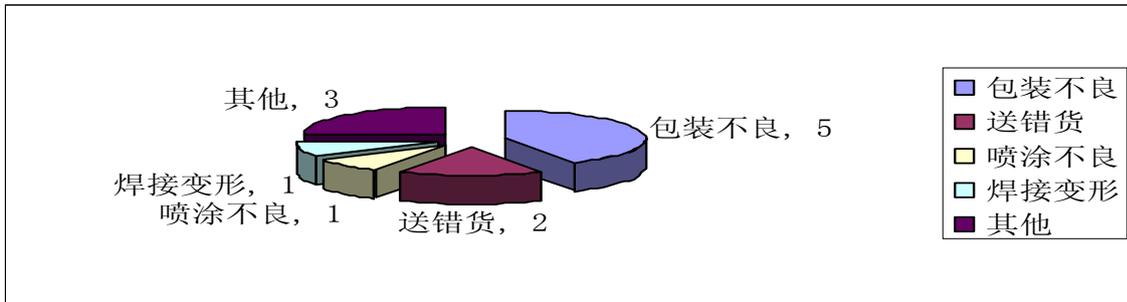
1)、2010年6月-2011年5月主要客户投诉分布（共12单）

4、客户投诉比率下降明显，特别是焊接和喷涂质量投诉得到了明显改善：
